## Analysis Surface Structure Improvement of Runway Threshold 07-25 Using FAARFIELD

Ir. Aco Wahyudi Efendi, ST., MT<sup>1</sup>

<sup>1</sup>Teknik Sipil, Teknik, Universitas Tridharma, Balikpapan, Kalimantan Timur.

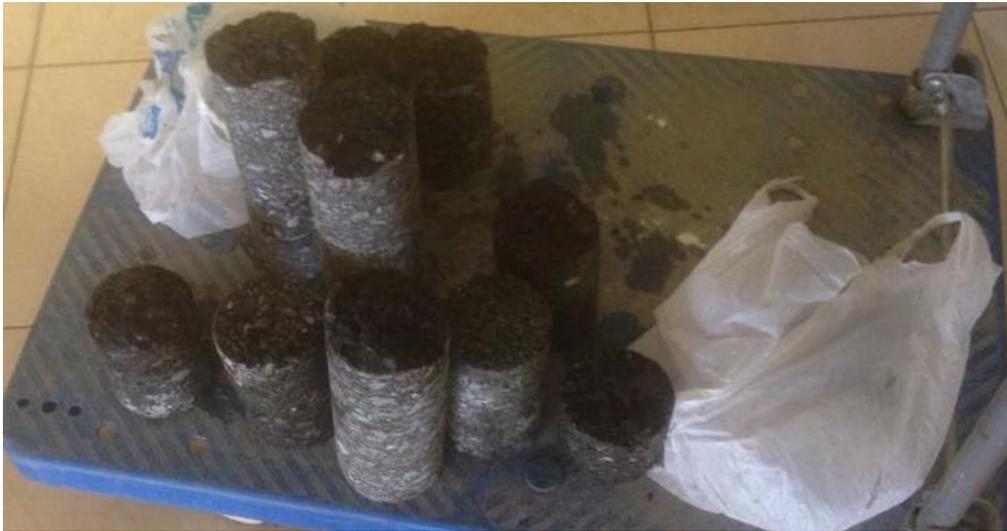
Gambar 4. Sampel Lapisan Permukaan Runway

Bila melihat hasil analisa saringan, untuk ukuran agregat maksimum  $\frac{3}{4}$ "<sup>2</sup>, maka kadar aspal yang dipersyaratkan dalam SE 7 Tahun 2014 yaitu sebesar 5,5-7 %. Dilihat dari hasil kadar aspal, untuk posisi TH 07, titik 1 memiliki kadar aspal <5,5% dan untuk Titik 1 pada TH 25 memiliki kadar aspal >7%.

Tabel 1. Hasil kadar aspal dari uji ekstraksi aspal

| Lokasi | Kadar Aspal (%) | Syarat |
| Titik 1 TH 07 | 3,97 | 5,5 -7 |
| Titik 2 TH 07 | 6,03 | |
| Titik 1 TH 25 | 9,01 | |
| Titik 2 TH 25 | 7,28 | |

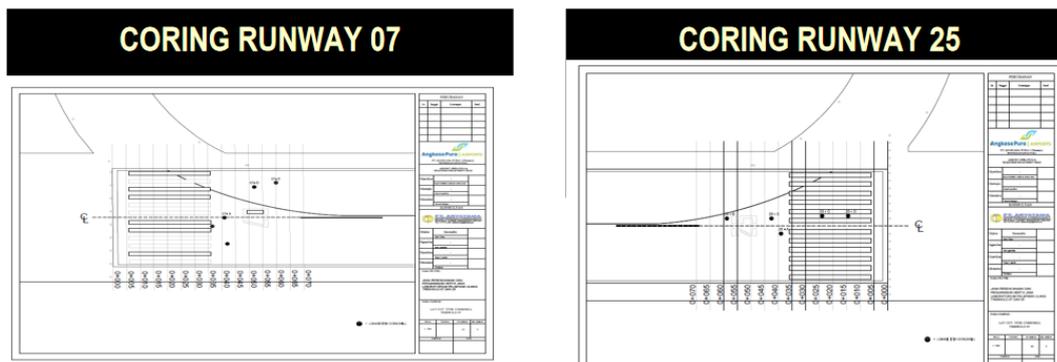
Gambar 5. Titik Pengambilan Sampel Permukaan Runway

Pada lokasi TH 07, 2 dari 7 sampel yang memiliki nilai % kepadatan diatas 98%, ada permasalahan terhadap kualitas material campuran yang berdampak pada menurunnya stabilitas campuran.

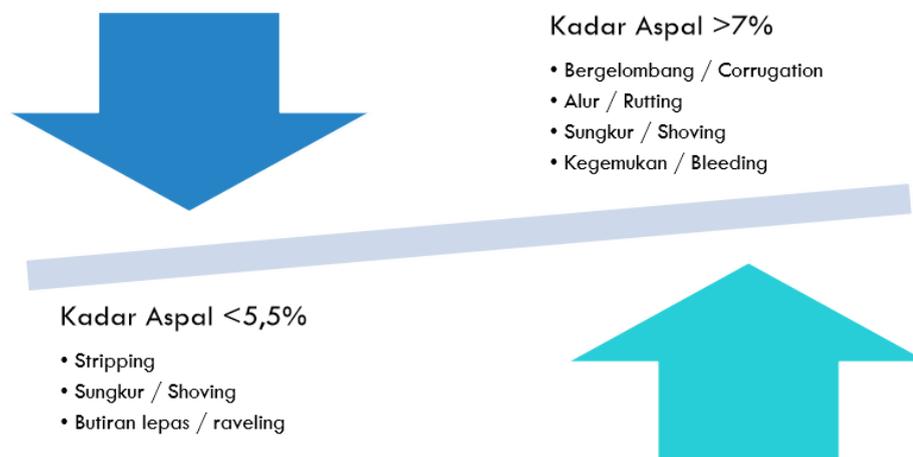
Indikasi kerusakan terlihat dari hasil pengujian dari sampel coredrill menunjukkan adanya permasalahan internal pada campuran aspal yaitu kadar aspal yang tinggi serta nilai kepadatan yang rendah.

**Gambar 6.** Indikasi pola kerusakan yang terjadi

1. Hasil pengamatan visual menunjukkan adanya permasalahan permukaan perkerasan Threshold 07 maupun Threshold 25, kerusakan yang terjadi adalah Perubahan bentuk permukaan pada beberapa segmen, dimana elevasi deformasi permukaan hingga 40mm

2. Hasil pengujian dari sampel coredrill menunjukkan adanya permasalahan internal pada campuran aspal yaitu kadar aspal yang tinggi serta nilai kepadatan yang rendah.

4. Dengan melihat kondisi tersebut diatas, ada permasalahan yang diakibatkan faktor eksternal dan internal dari perkerasan eksisting, terutama kondisi permukaan yaitu Threshold yang merupakan lokasi dimana beban pada kondisi MTOW dan pesawat bergerak lambat serta suhu yang tinggi (lingkungan maupun perkerasan).

5. Penanganan yang dilakukan yaitu dengan cara overlay untuk menurunkan tegangan akibat beban pesawat dengan terlebih dahulu memperbaiki kondisi permukaan.

6. Permasalahan suhu yang tinggi serta windows time pekerjaan overlay yang relatif singkat, maka diperlukan perbaikan dengan meningkatkan kualitas aspal menggunakan bahan tambah/modifikasi.

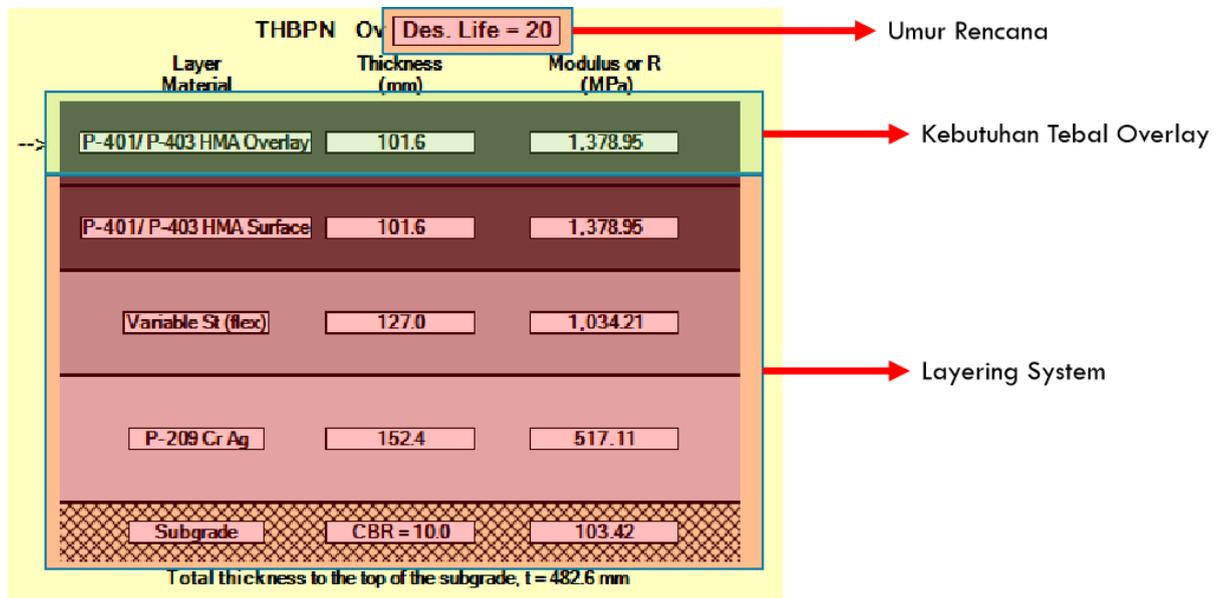
**Gambar 8.** Hasil output FAARFIELD

Dari data di atas dilakukan analisis menggunakan program FAARFIELD, dan didapat hasil dari kebutuhan tebal perkerasan untuk melakukan overlay.

3. Secara struktural, dengan jenis dan ketebalan eksisting, perkerasan masih cukup untuk menampung lalu lintas pesawat sampai dengan umur rencana. Hal ini dilihat dari nilai CDF <1
